**MU-05**  
**MURO**  
**IMPERMEABILIZACIÓN HUMEDAD**  
**DIRECTA BAJA / MEDIA / ALTA**

Object: **DETALLES CONSTRUCTIVOS REMATES CUBIERTA**

Sist.code MU-05

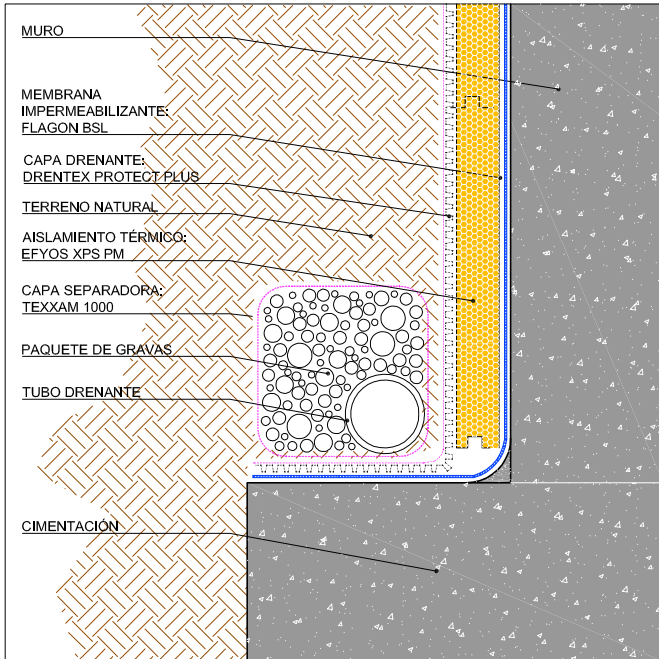
**DETALLE ENCUENTRO CIMENTACIÓN**

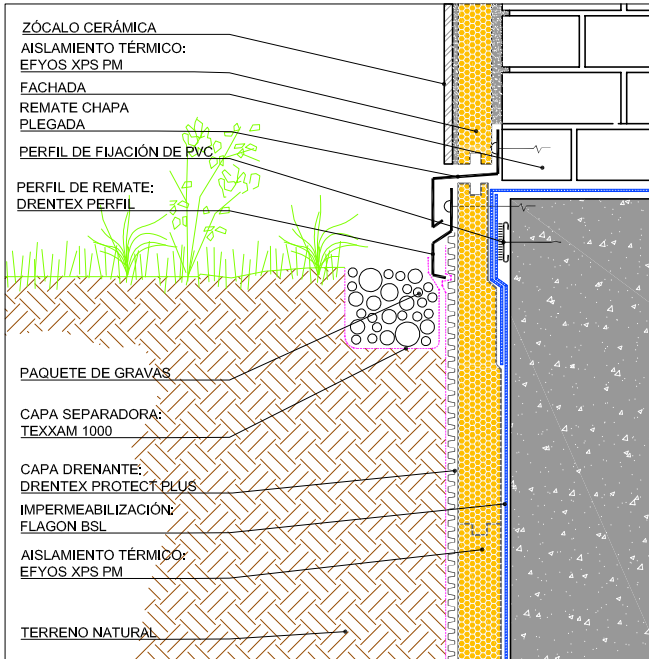
**DETALLE ENCUENTRO FACHADA**

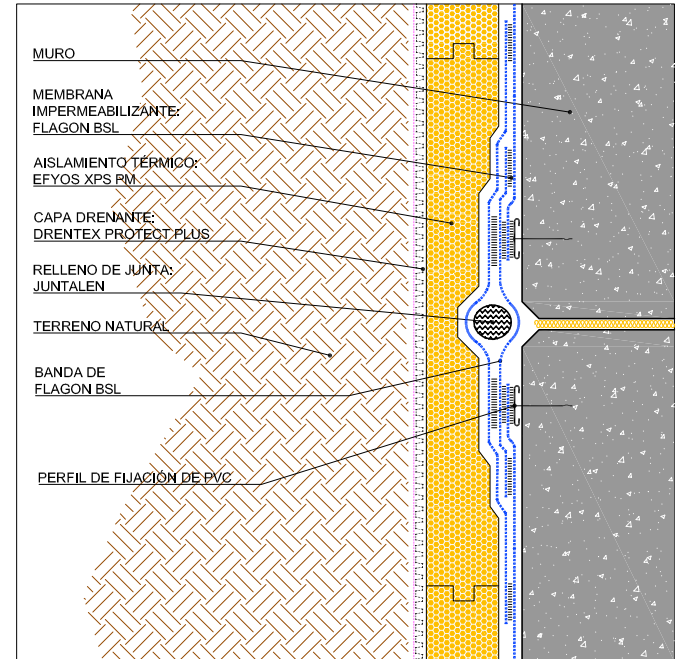
**DETALLE JUNTA DE DILATACIÓN**
