REHABILITACIÓN CUBIERTA DECK AUTOPROTEGIDA PVC

DETALLES CONSTRUCTIVOS REMATES CUBIERTA

Sist.code
RE-02-4a2.C

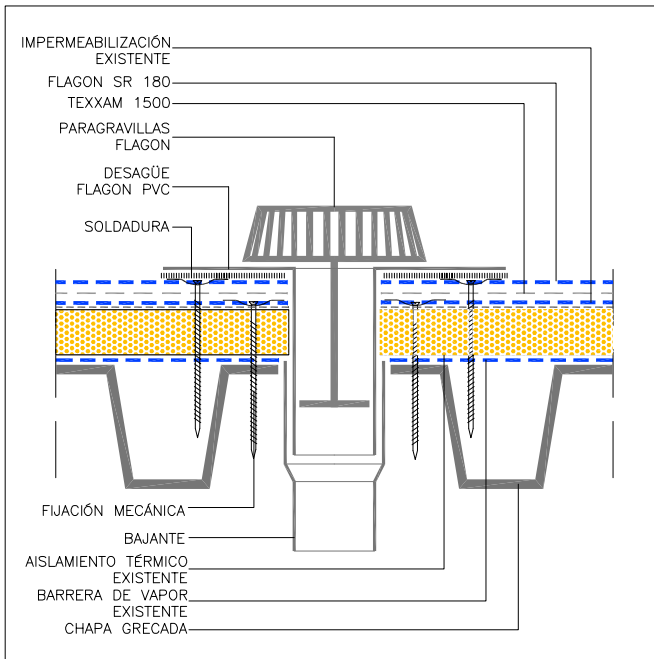
DETALLE DESAGÜE

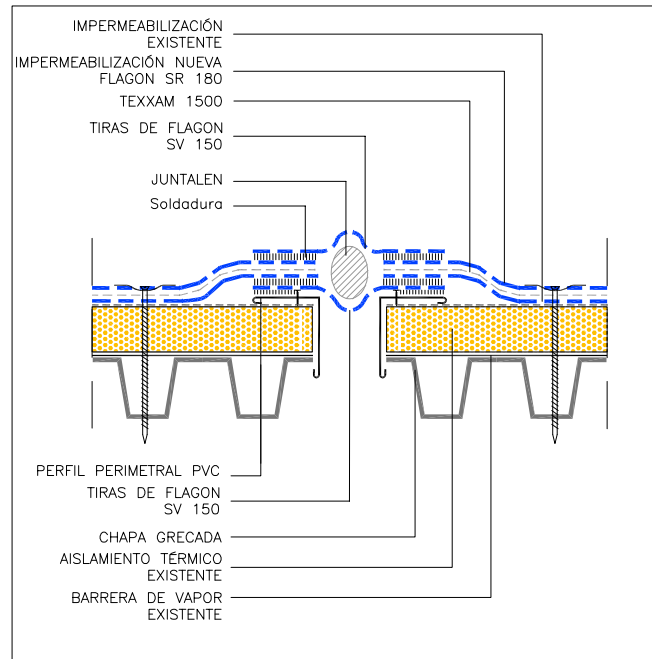
DETALLE JUNTA ESTRUCTURAL

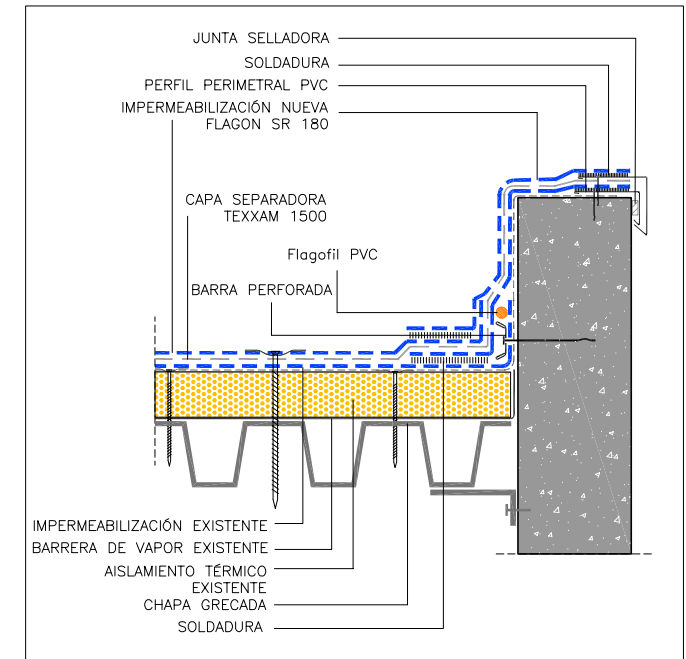
DETALLE REMATE PERIMETRAL
