MU-06
MURO
IMPERMEABILIZACIÓN HUMEDAD
DIRECTA BAJA / MEDIA / ALTA

Object: **DETALLES CONSTRUCTIVOS REMATES CUBIERTA**

Prot. n. -
 Sist.code MU-06 Data: 07-2018 Our. ref. -
 Scale: ND

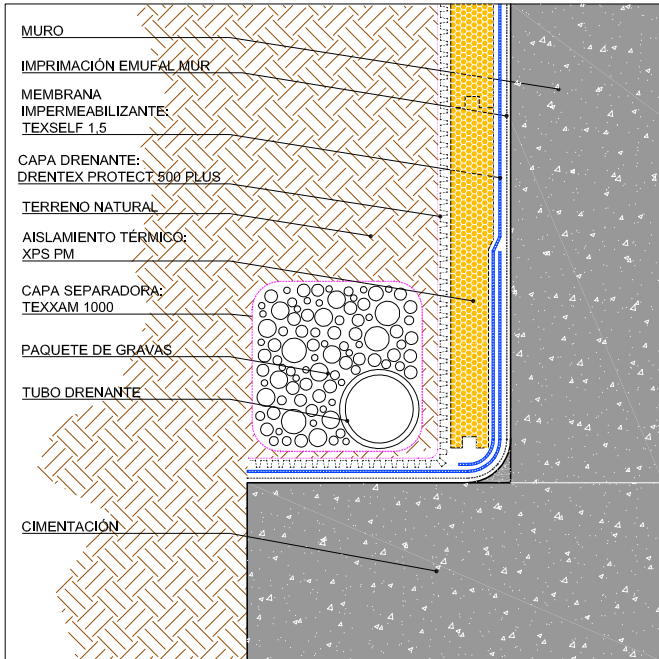
DETALLE ENCUENTRO CIMENTACIÓN

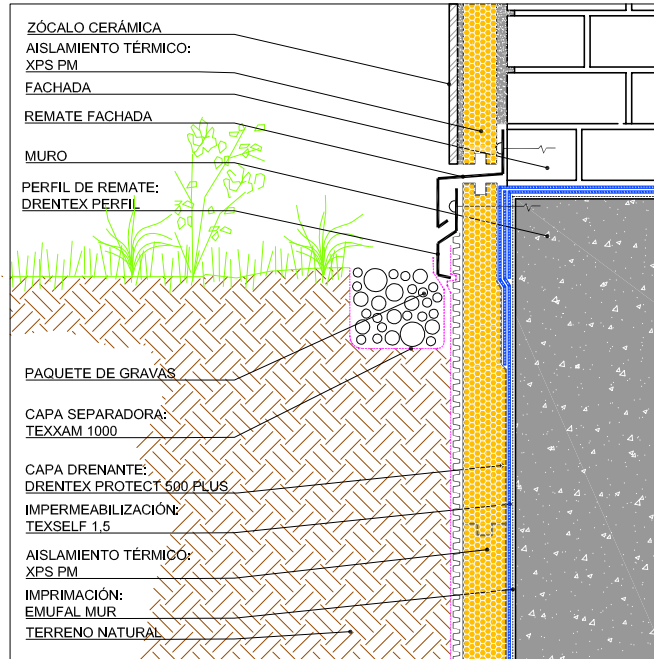
DETALLE ENCUENTRO FACHADA

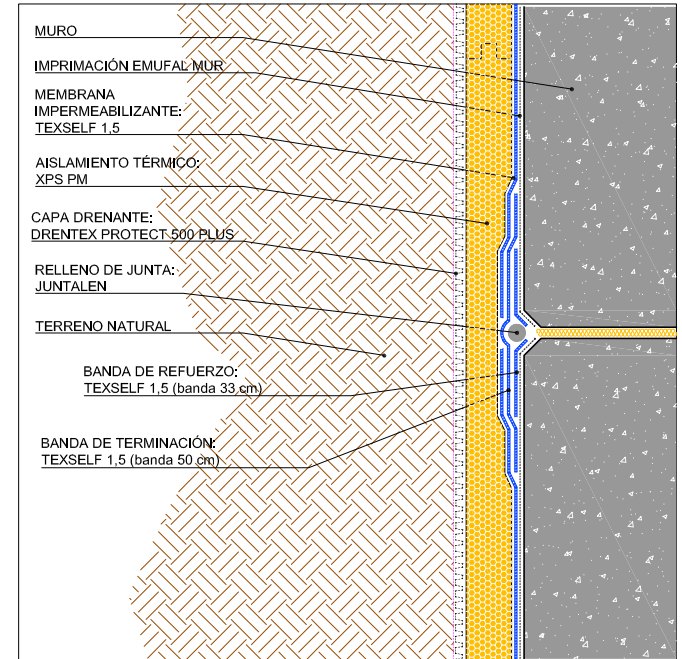
DETALLE JUNTA DE DILATACIÓN
