## RE-01-07.D

REHABILITACIÓN CUBIERTA PLANA  
CUBIERTA INVERTIDA AJARDINADA  
IMPERMEABILIZACIÓN SINTÉTICA

DETALLES CONSTRUCTIVOS REMATES CUBIERTA

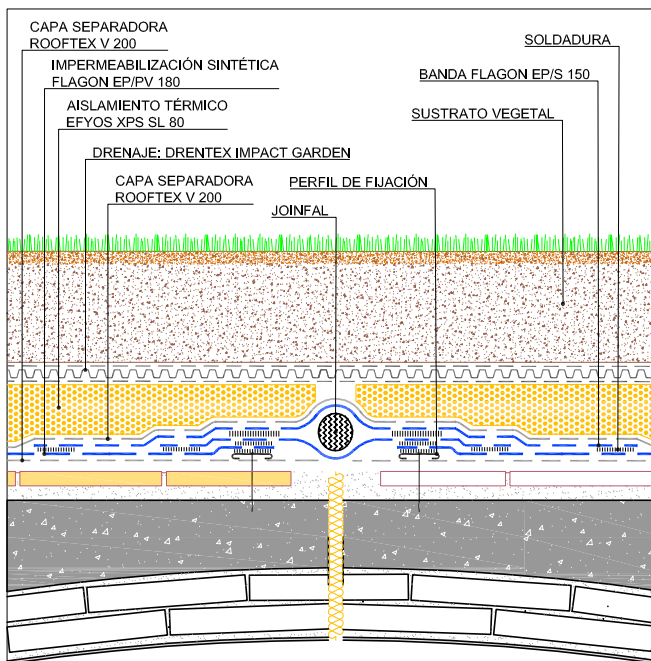
### DETALLE JUNTA DILATACIÓN

REHABILITACIÓN CUBIERTA INVERTIDA  
IMPERMEABILIZACIÓN TPO  
AJARDINADA EXTENSIVA

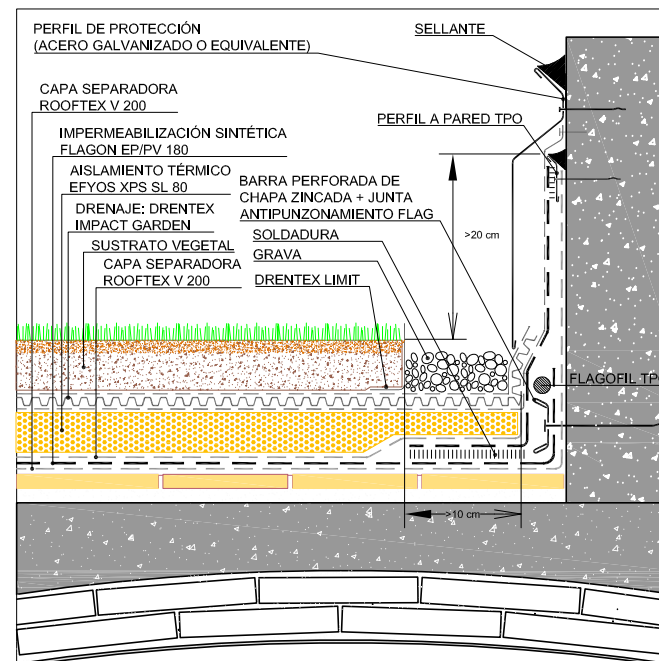
### DETALLE PETO

REHABILITACIÓN CUBIERTA INVERTIDA  
IMPERMEABILIZACIÓN TPO  
AJARDINADA EXTENSIVA
