MU-03
MURO
IMPERMEABILIZACIÓN
NIVEL FREÁTICO

DETALLES CONSTRUCTIVOS REMATES CUBIERTA

Sist.code
 MU-03

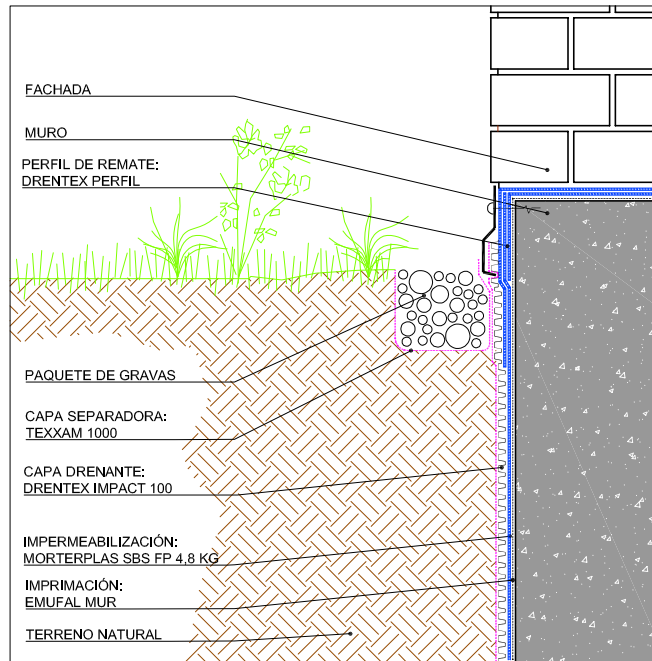
DETALLE ENCUENTRO FACHADA

MU-03
MURO
IMPERMEABILIZACIÓN
NIVEL FREÁTICO

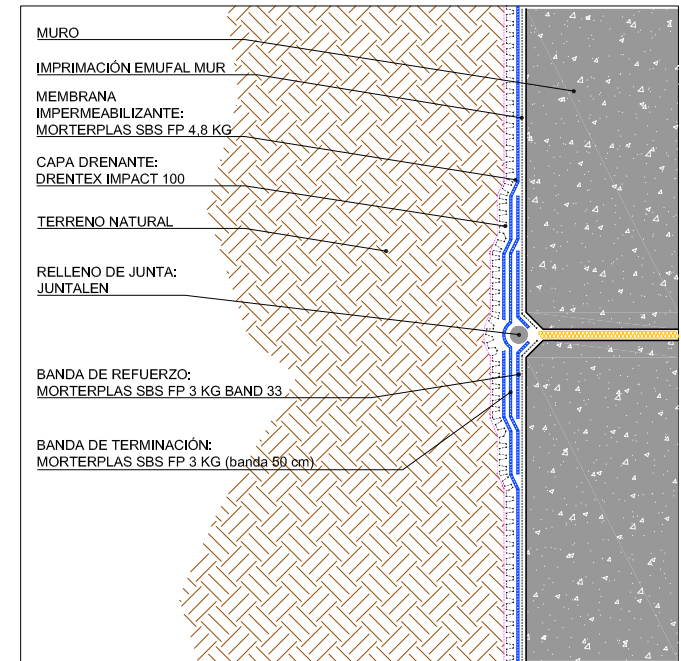
DETALLE JUNTA DE DILATACIÓN

MU-03
MURO
IMPERMEABILIZACIÓN HUMEDAD
DIRECTA BAJA / MEDIA / ALTA
