### REHABILITACIÓN CUBIERTA DECK AUTOPROTEGIDA TPO

DETALLES CONSTRUCTIVOS REMATES CUBIERTA

Sist.code  
RE-02-4a2.D

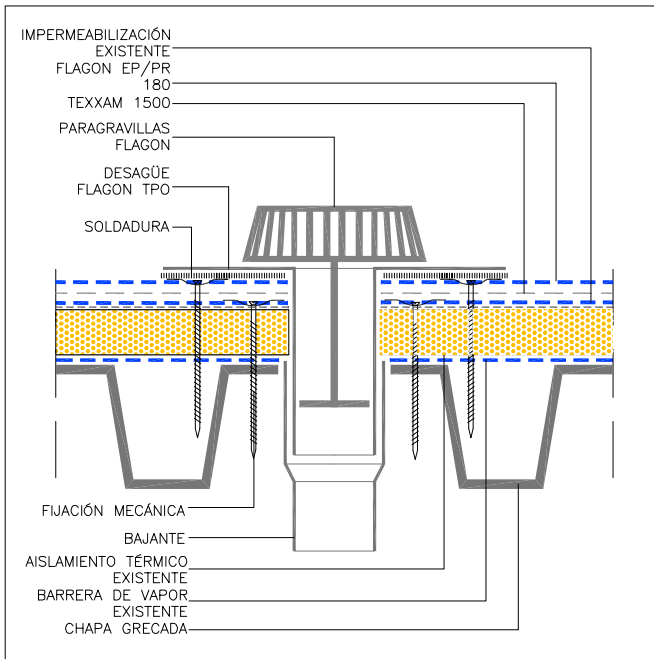
#### DETALLE DESAGÜE

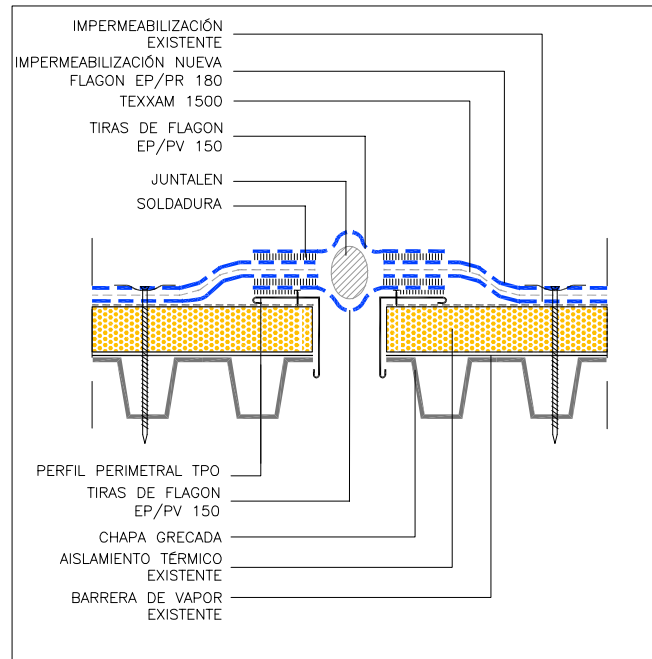
#### DETALLE JUNTA ESTRUCTURAL

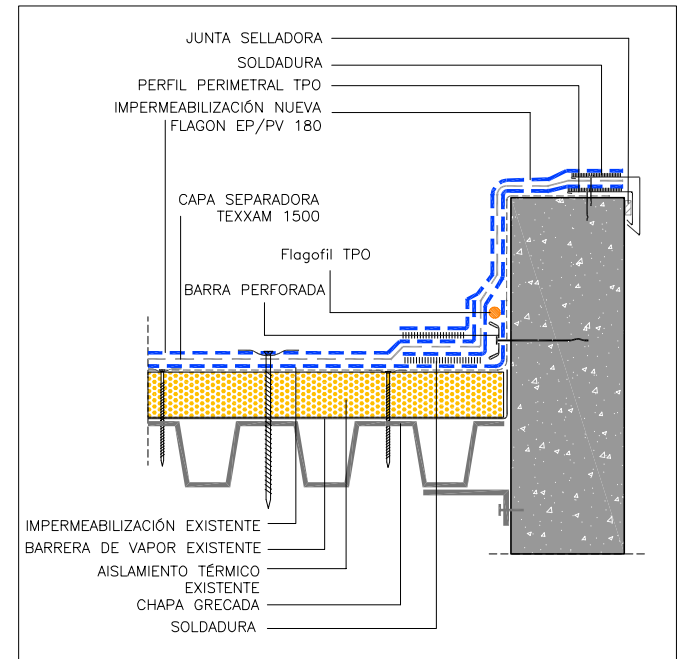
#### DETALLE REMATE PERIMETRAL
